Graven naar graven in de Walburgiskerk

Constant Willems

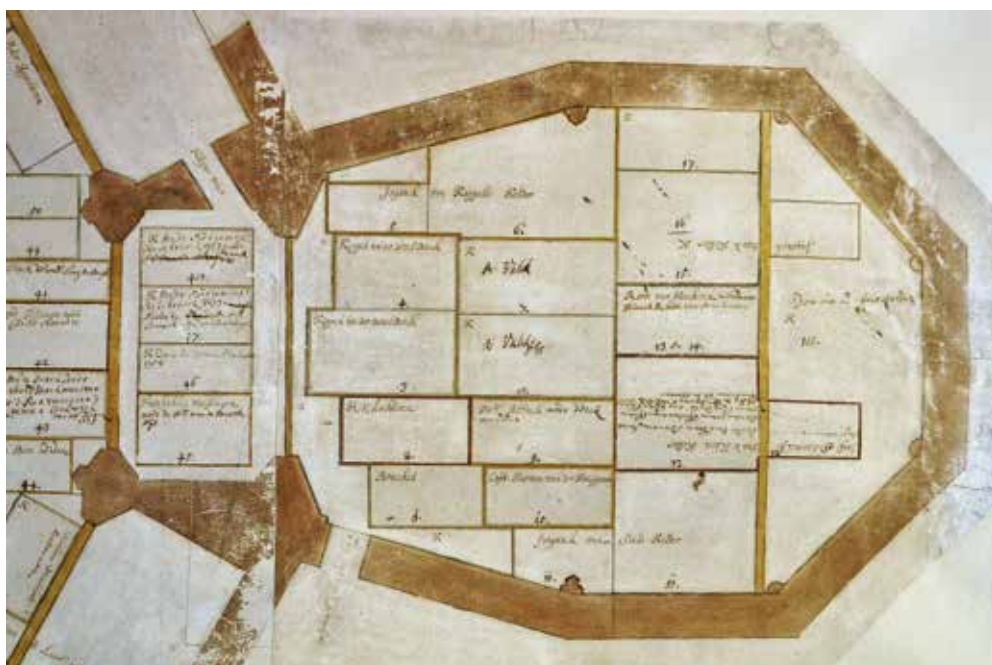
Raadskapel volgens de grafkaart uit 1681. (Regionaal Archief Zutphen)

De oude grafkaart uit 1681 bood nauwelijks gegevens. Daarop stond wel vermeld waar de ingangen tot een aantal grafkelders zich bevonden maar op die plekken lagen in de meeste gevallen al andere zerken, die eerst ergens anders hadden gelegen.

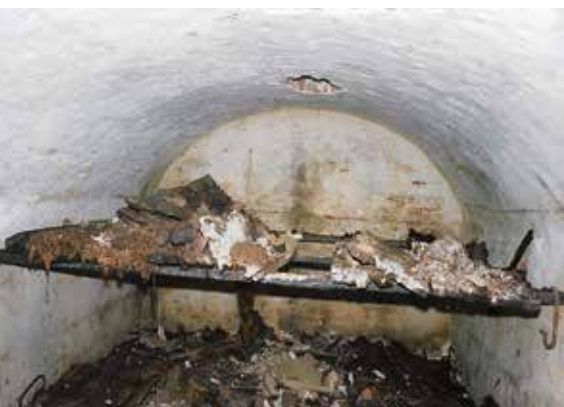
Het gat in het gewelf werd hier bij toeval boven de toegangstrap gemaakt, zodat het mogelijk was hierlangs af te dalen in de kelder. Op de grond restanten van het ingehakte gewelfdeel, hout van vergane kisten en skeletresten. (foto auteur/bureau GAJ-VBW)

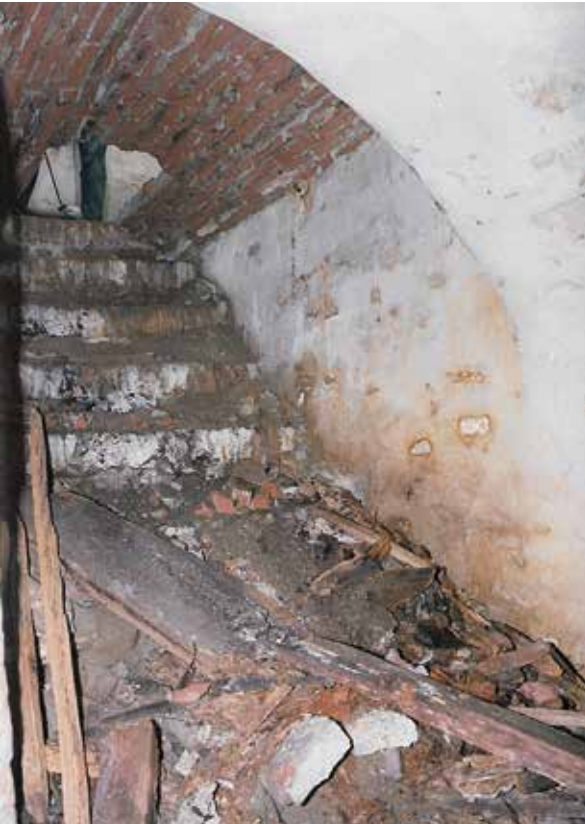
Een van de andere kelders waar twee ijzeren staven, rustende op ijzeren duimen in de muur, zijn aangebracht. Op die staven stonden een paar kisten die hier bijna vergaan zijn. (foto auteur/bureau GAJ-VBW)

In sommige kelders waren ringen op zo'n halve meter hoogte aangebracht. Daartussen hingen kettingen die bedoeld waren om de nieuwe grafkist op te zetten. Ze hingen dan boven de met botten bedekte vloer. Hier en daar vond ik delen van die kettingen terug. Soms waren dit ijzeren staven die van muur

tot muur op ijzeren duimen waren bevestigd.

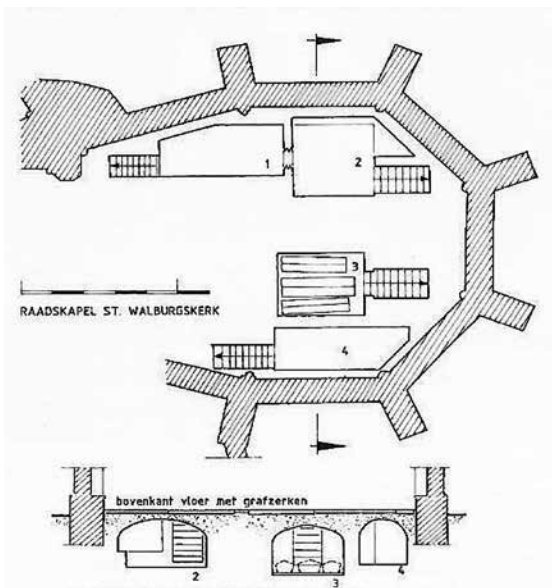
Plattegrond en doorsnede onder de vloer. (Jaarboek 1997 Wijnhuisfonds)

In één kelder werden nog gave kisten aangetroffen. Die staat op onderstaande plattegrond aangegeven. Het gaat om de kisten met de resten van enige leden van de familie Mackay. Een gegraveerde koperen plaat die op één van de kisten lag vermeldde de volgende gegevens:

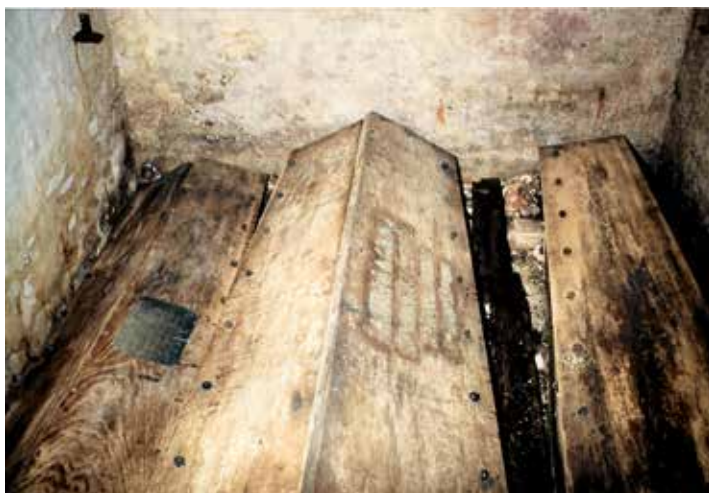
De grafkelder waar in 1817 en 1818 de grafkisten van de familie Mackay werden bijgezet. De kelder is zeer waarschijnlijk ouder gezien de skeletrestanten die onder de kisten lagen. Op de middelste kist is de naam geschreven met stoffer-nagels. Op de linker kist de koperen plaat met de inscripties. (foto auteur/ bureau GAJ-VBW)

De koperen plaat lag los op de kist omdat de ijzeren spijkertjes waren weggeroest. Die plaat heb ik meegenomen, schoongemaakt en de groeven heb ik ingewreven met talkpoeder. Zodoende kon de tekst op de plaat goed worden gefotografeerd. Daarna werd de

plaat weer schoongemaakt en zorgvuldig op de juiste plaats teruggelegd. (zie foto) Op een tweede kist was de naam erg onduidelijk geschreven met behulp van ingeslagen koperen spijkers (stoffer-nagels) waarmee bekledingen op stoelen worden bevestigd. Waarschijnlijk ging het om mevrouw Mackay gestorven in 1818. De familie Mackay woonde in die tijd achter de kerk in de voormalige Proosdij.
