Bestemming (on)bekend!

18^{de}-eeuwse reparaties aan het dak en de toren van de Sint-Walburgiskerk

Veerle Mertens

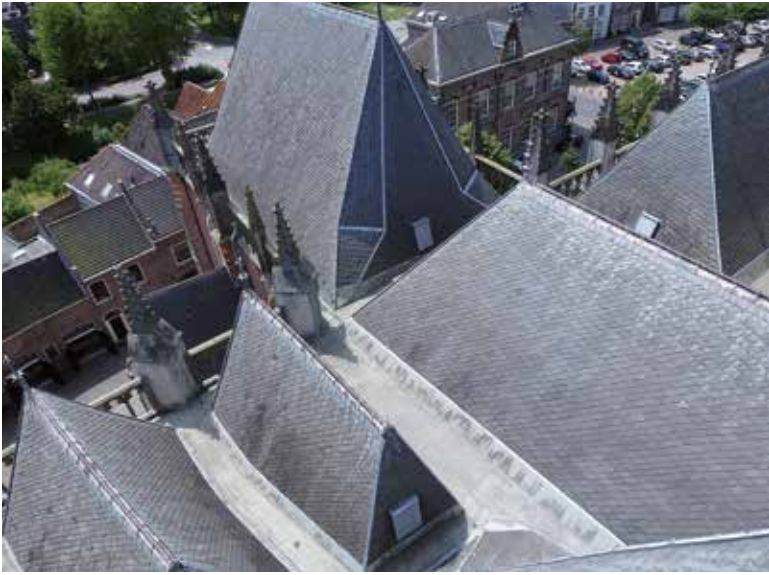
Kappen van de Walburgiskerk vanuit dakruiter in zuidwestelijke richting, goed zichtbaar zijn de huidige luiken die naar boven opengeklapt kunnen worden, 21 juni 2017.

Deze tips voor het verbeteren van de toegang tot de kappen zijn maar voor een deel terug te zien in de huidige kappen. De luiken openen tegen-

woordig naar boven, waardoor ze geen bedreiging meer vormen voor de tegenoverliggende kap. De openingen zijn daarentegen nog altijd te smal om gemakkelijk de kappen te betreden, laat staan met bouw materiaal.
